Asesmen Kerusakan Bangunan Sekolah dan Penyusunan Rekomendasi Prioritas Perbaikan untuk Meningkatkan Keamanan dan Kenyamanan

Budi Kurniawan¹, Muhammad Azhar^{2*}, Muhammad Chairi Munajar³, Nurul Fajariah⁴, Dhia Alfa Della⁵

^{1,2,3,4,5}Program Studi Teknologi Rekayasa Konstruksi Jalan dan Jembatan, Politeknik Negeri Tanah Laut, Tanah Laut, Kalimantan Selatan

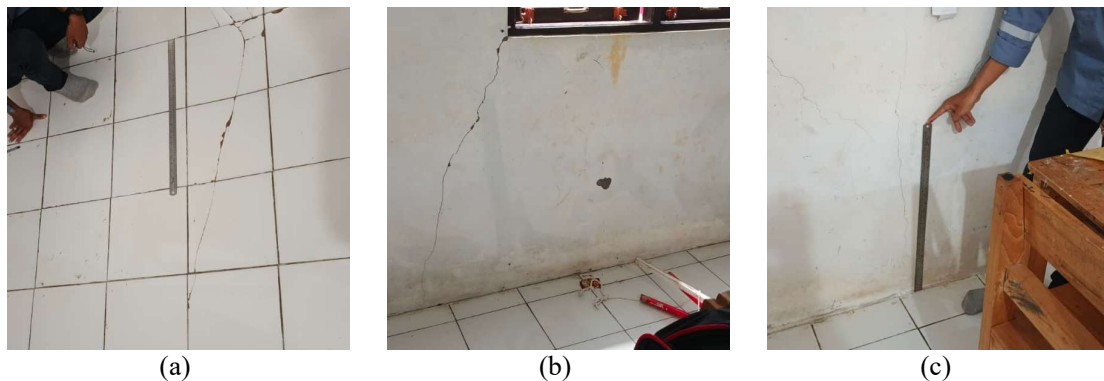
Gambar 1. Pemeriksaan Kondisi Bangunan (a) Pemeriksaan Lantai, (b) Pemeriksaan Dinding, dan (c) Pemeriksaan Kolom

Dokumentasi kegiatan menunjukkan beberapa tahapan pemeriksaan visual yang dilakukan oleh tim di lapangan. Gambar 1(a) menampilkan proses pemeriksaan lantai, di mana tim melakukan observasi terhadap adanya indikasi kerusakan seperti retak, perubahan elevasi, atau permukaan yang tidak rata. Gambar 1(b) memperlihatkan pemeriksaan dinding, fokus pada identifikasi retakan struktural maupun nonstruktural, rembesan, serta deformasi yang dapat mempengaruhi keamanan ruang kelas. Adapun Gambar 1(c) menggambarkan proses pemeriksaan kolom bangunan, yang dilakukan untuk menilai kondisi elemen struktur utama dan memastikan tidak terdapat kerusakan yang berpotensi menurunkan kapasitas dukung bangunan.

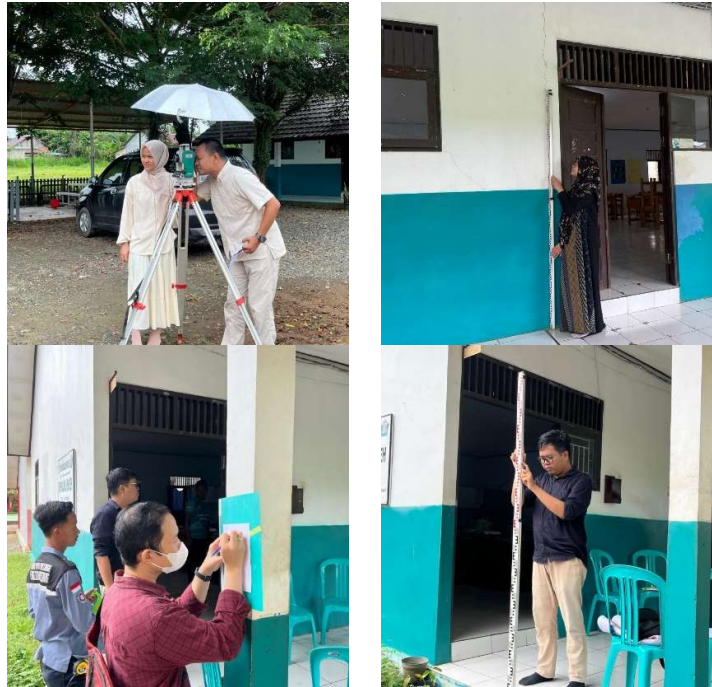
Selain pemeriksaan visual, kegiatan asesmen ini juga dilengkapi dengan pengukuran menggunakan alat yang lebih presisi. Gambar 2 menunjukkan proses pengukuran penurunan (settlement) pada fondasi menggunakan alat theodolite. Pengukuran ini dilakukan untuk memverifikasi apakah terdapat pergeseran atau perubahan elevasi pada bangunan yang sulit diidentifikasi secara langsung. Seluruh temuan kemudian dicatat dan dilaksanakan dokumentasi lapangan mempermudah proses analisis pada tahap selanjutnya.

Gambar 2. Proses Pengukuran Penurunan Bangunan Menggunakan Alat Theodolite Untuk Memeriksa Perubahan Elevasi Pondasi

Tabel 2 menunjukkan hasil pemeriksaan elemen struktur. Hasil pemeriksaan menunjukkan variasi tingkat kerusakan pada beberapa komponen utama bangunan. Pada bagian pondasi dan sloof, ditemukan penurunan yang tidak merata, yang dikonfirmasi melalui pengukuran menggunakan theodolit. Perbedaan elevasi antar titik pondasi menunjukkan nilai yang cukup signifikan, sehingga komponen ini dikategorikan mengalami kerusakan berat. Kondisi tersebut berdampak langsung pada deformasi elemen-elemen di atasnya dan berpotensi mengganggu kestabilan keseluruhan bangunan.
