Pendampingan Penilaian Kelayakan Struktur Beton Bertulang Ruko 2 Lantai Menggunakan Uji Non-Destruktif

Dwifri Aprillia Karisma^{1*}, Agata Iwan Candra², Zendy Bima Mahardana³

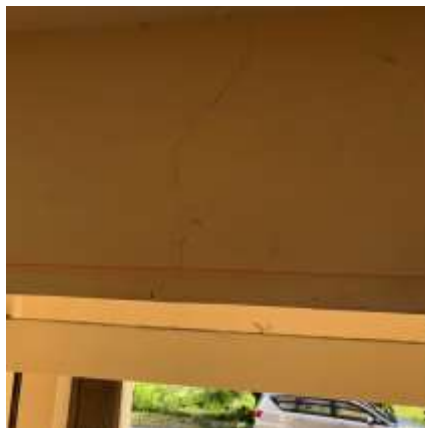
Gambar 1. Investigasi Visual Lendutan Balok

Hasil investigasi menunjukkan adanya lendutan yang cukup signifikan pada balok utama, yang dapat diamati tanpa alat bantu ukur khusus. Selain itu, ditemukan pula retakan rambut hingga retakan dengan lebar tertentu pada balok dan pelat lantai. Temuan ini mengindikasikan bahwa struktur mengalami penurunan kinerja layanan, yang berpotensi berdampak pada keselamatan dan kenyamanan pengguna bangunan.

Temuan visual tersebut kemudian didokumentasikan sebagai bukti kondisi awal struktur, sebagaimana ditunjukkan pada Gambar 1, dan dijadikan dasar untuk menentukan lokasi pengujian lanjutan menggunakan metode non-destruktif. Melalui penjelasan langsung di lapangan, mitra diberikan pemahaman bahwa lendutan dan retakan yang terlihat merupakan indikator awal adanya permasalahan struktural yang perlu dievaluasi lebih lanjut.

Disarankan dilakukan perbaikan retak dan perkuatan lokal pada elemen kritis (balok/pelat dengan lendutan dan retak dominan) melalui perkuatan eksternal atau penambahan elemen baja, disertai pembatasan beban/penataan ulang beban ruang pada area terdampak. Untuk memastikan keamanan jangka panjang, perlu dilakukan pemantauan berkala (perkembangan lendutan dan retak) serta uji lanjutan terbatas pada zona kritis sebelum perkuatan skala besar.

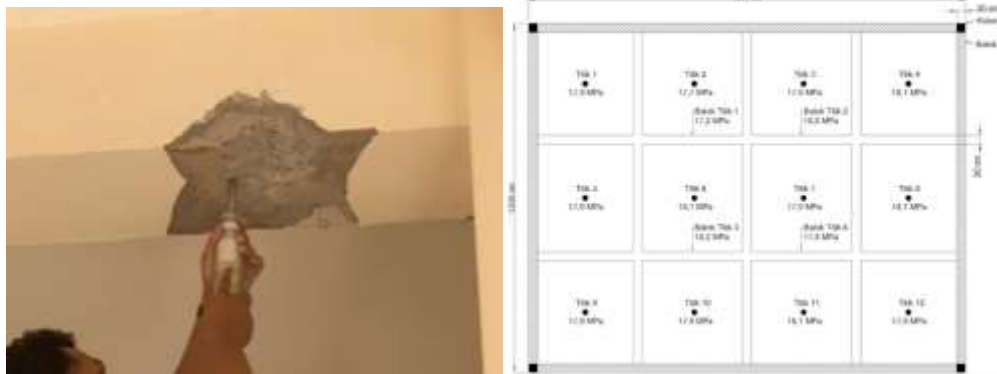
Gambar 2. (a) Hammer test (b) Titik Uji

Tahap selanjutnya dalam kegiatan pengabdian ini adalah pengujian non-destruktif menggunakan hammer test untuk memperkirakan mutu beton pada elemen struktur utama. Pengujian dilakukan pada beberapa titik uji yang mewakili kondisi balok dan pelat, sebagaimana ditunjukkan pada Gambar 2 dan Gambar 3.

Hasil pengujian hammer test pada balok utama disajikan pada Tabel 3, sedangkan hasil pengujian pada pelat ditampilkan pada Tabel 4. Berdasarkan data tersebut, kuat tekan beton balok berada pada kisaran 16,8–18,2 MPa, sementara kuat tekan beton pelat berada pada rentang 17,7–18,1 MPa.

Nilai kuat tekan beton tersebut tergolong relatif rendah untuk bangunan ruko dua lantai dan dapat menjadi salah satu penyebab terjadinya lendutan dan retakan yang teramati sebelumnya. Hasil pengujian ini memberikan dasar teknis yang kuat dalam menjelaskan kondisi struktur kepada mitra secara objektif dan berbasis data.

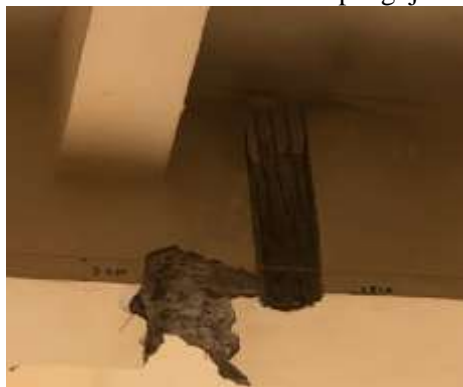
Gambar 3. Pembongkaran Sebagian

Untuk melengkapi hasil evaluasi, dilakukan pembongkaran sebagian elemen struktur guna memeriksa kondisi internal beton dan tulangan. Kegiatan ini dilakukan secara terbatas pada area yang dicurigai mengalami permasalahan serius berdasarkan hasil pengujian sebelumnya.

Hasil pengukuran tebal selimut beton pada balok utama ditampilkan pada Tabel 5, sedangkan data tebal selimut pelat disajikan pada Tabel 6. Tebal selimut balok utama berada pada kisaran 5–6 cm, sedangkan tebal selimut pelat menunjukkan variasi yang cukup signifikan, yaitu antara 2,65–3,50 cm.

Variasi tebal selimut beton ini berpotensi memengaruhi tingkat perlindungan tulangan terhadap lingkungan dan mempercepat degradasi material. Temuan ini memperkuat hasil evaluasi sebelumnya dan menjadi dasar dalam penyusunan rekomendasi perbaikan struktur yang lebih tepat sasaran.
