Evaluasi Walkability di Kawasan Rendah Emisi Kota Tua Jakarta: Studi Kasus Jl. Pintu Besar Utara, Jl. Lada Dalam, dan Taman Beos

Penelitian ini dilaksanakan di Kawasan Rendah Emisi (KRE) Kota Tua Jakarta, yang secara administratif terletak di Kelurahan Pinangsiya dan Kelurahan Roa Malaka, Kecamatan Tambora, Jakarta Barat, DKI Jakarta. Area penelitian difokuskan pada koridor Jl. Pintu Besar Utara, Jl. Lada Dalam, dan area Taman Beos, yang merupakan bagian penting dari jalur pejalan kaki di kawasan tersebut.

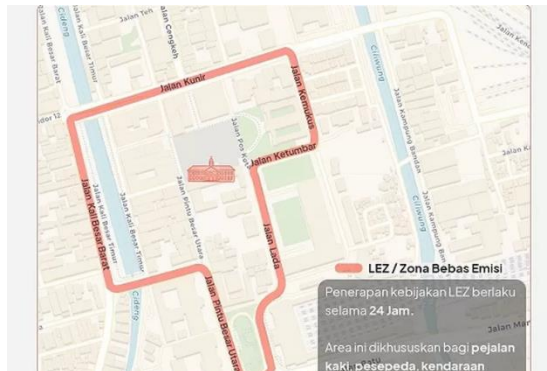
Gambar 1. Ilustrasi Kawasan Rendah Emisi Kota Tua Jakarta yang diadaptasi dari konten media sosial @jalanbaru.jkt

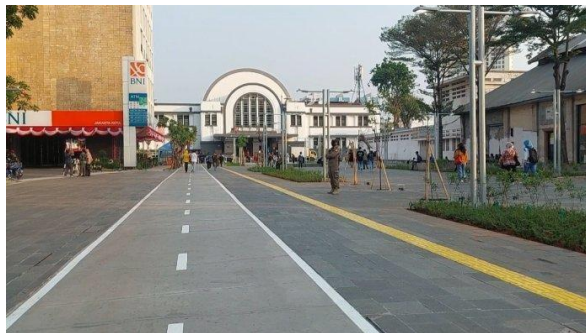
Area penelitian dalam studi ini mencakup jalur pejalan kaki yang berada di sekitar Jl. Pintu Besar Utara, Jl. Lada Dalam, dan Taman Beos, dengan panjang lintasan kurang lebih 1 Kilometer (1000 meter) dan lebar trotoar yang bervariasi antara 2,7 hingga 7,5 meter. Hasil observasi menunjukkan bahwa terdapat sejumlah fasilitas penyebrangan yang cukup strategis, seperti di antara halte Transjakarta Kota dan Stasiun Jakarta Kota serta di pertigaan antara Jl. Lada Dalam dan Jl. Pintu Besar Utara. Area penyebrangan ini telah dilengkapi dengan zebracross dan pedestrian platform yang mendukung keselamatan pejalan kaki.

Kondisi jalur pedestrian umumnya berada dalam keadaan baik, dengan permukaan yang rata dan layak digunakan. Namun demikian, aspek kebersihan masih menjadi tantangan, karena jalur ini terlihat kurang terawat secara rutin. Di sisi lain, berbagai fasilitas pendukung seperti tempat duduk, papan informasi, dan tempat sampah tersedia di sepanjang jalur, meskipun keberadaan pohon peneduh yang masih minim menyebabkan area terasa panas, dan beberapa tempat sampah pun tampak dalam kondisi kurang bersih.

Dalam hal aksesibilitas, jalur ini dilengkapi dengan *guiding block* sepanjang trotoar serta ramp pada akses masuk stasiun, yang secara umum cukup layak digunakan oleh pejalan kaki penyandang disabilitas. Meskipun demikian, terdapat beberapa penghalang permanen seperti tiang-tiang bangunan yang berada di tengah jalur, serta penghalang sementara berupa pedagang kaki lima dan pot tanaman yang ditempatkan sembarangan, sehingga dapat menghambat kelancaran mobilitas pejalan kaki.

Gambar 3. Gambaran Lokasi Area Penelitian Kawasan Rendah Emisi Kota Tua Jakarta yang diadaptasi dari <https://travel.tribunnews.com/>

Untuk meningkatkan kualitas kawasan secara menyeluruh, beberapa langkah strategis perlu dipertimbangkan, seperti penambahan elemen peneduh di sepanjang jalur pedestrian, peningkatan pencahayaan pada area yang masih minim penerangan, serta penguatan fasilitas pendukung bagi penyandang disabilitas. Dengan upaya perbaikan yang berkelanjutan, kawasan ini berpotensi menjadi lingkungan perkotaan yang lebih inklusif, aman, dan nyaman bagi seluruh pengguna jalan kaki, sekaligus mendukung visi pembangunan kota yang berkelanjutan.
