## ***Radiografi Thorax dengan Sangkaan Fraktur Cominutif pada Costae Posterior di Instalasi Radiologi Rumah Sakit Adam Malik***

**Hotmayyulina Saragih<sup>1\*</sup>, Nelida Erlince Pasaribu<sup>2</sup>, Wanri Lumbanraja<sup>3</sup>**

<sup>1-5</sup>Radiodiagnostik dan Radioterapi, Universitas Senior, Jl. Djamin Ginting Km. 8,5 No 13, Medan, Sumatera Utara  
E-mail: [saragihyuli27@gmail.com](mailto:saragihyuli27@gmail.com)

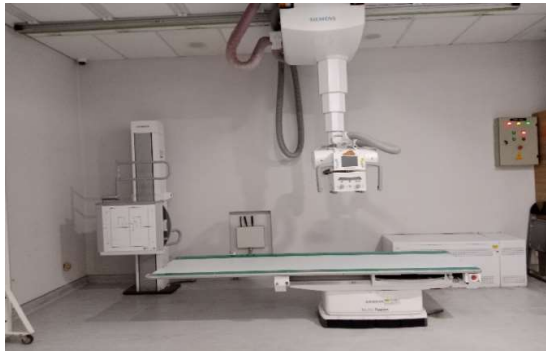
Persiapan pesawat radiologi menggunakan pesawat merek Siemens dengan unit model E7886X, nomor seri/insert model 16A1177/E7886, tahun pembuatan 2016, tipe pesawat Multix Fusion Digital, dan frekuensi 50/60 Hz.

Gambar 1. Pesawat General X-Ray di Rumah Sakit Adam Malik Medan

1. X-Ray di gunakan ialah Computed Radiography (CR) seperti pada gambar 4.1.
2. Kelengkapan radiografi yang di gunakan pada pelaksanaan pemeriksaan radiografi ossa costae antara lain, menggunakan kaset dan apron dengan ketebalan bagian depan 0,50mm Pb dan bagian belakang 0,25mm Pb.

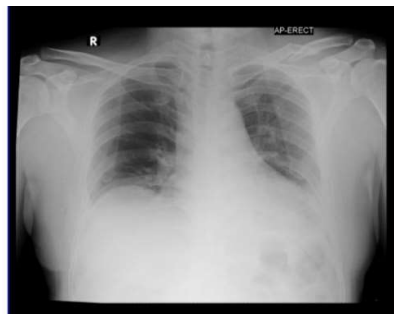
Pada pemeriksaan radiografi thorax dengan indikasi dugaan fraktur costae digunakan proyeksi *Antero-Posterior* (AP), karena proyeksi ini sudah dapat memperlihatkan struktur anatomi serta menegaskan diagnosis fraktur pada *costae*. Pemeriksaan dilakukan dengan pasien pada posisi *erect* (setengah duduk) dengan tubuh menempel pada *bucky stand*, kedua tangan berada di samping tubuh, dan *Mid Sagittal Plane* (MSP) tubuh pasien diposisikan di tengah detektor; central point diarahkan pada thoracal 7 dengan *central ray horizontal* tegak lurus kaset, *focus film distance* 100 cm, dan faktor eksposi 75 kV, 16 mAs (Gambar 2).

Gambar 2. Radiografi Thorax Proyeksi Antero Posterior di Rumah Sakit Adam Malik Medan

Radiografi yang dihasilkan mencakup seluruh lapangan paru dari *apex* hingga *costophrenic angle*, namun posisi tidak simetris dan inspirasi kurang, sedangkan faktor eksposi yang sedikit di atas ketentuan menyebabkan *costae* 8 tidak terlihat jelas karena kesan jantung membesar; meski demikian, kontras dan ketajaman gambar baik tanpa kekaburan akibat pergerakan (*motion blur*), sehingga tampak fraktur *costae* 5-8 posterior kiri, *soft tissue swelling* pada regio *supraklavikula* kiri, serta fraktur *midclavikula* kiri.

Berdasarkan hasil expertise, kontras citra menunjukkan perbedaan yang jelas antara gambaran paru-paru dan tulang akibat perbedaan daya serap objek terhadap sinar-X; ketajaman gambar tergolong baik, ditandai dengan tampaknya fraktur komplis pada *ossa costae* 5, 6, 7, dan 8 posterior sinistra, serta tulang *clavicula* dan *columna vertebrae thoracal* yang terlihat jelas dan tegas; detail gambar juga baik, ditunjukkan dengan tampaknya garis fraktur yang menjadi struktur kecil namun penting untuk menegaskan diagnosis; sedangkan densitas film menghasilkan tingkat kehitaman yang tepat sehingga perbedaan antara jaringan dan tulang tervisualisasi dengan jelas.

Berdasarkan hasil penelitian, pemeriksaan radiografi *thorax* dengan dugaan fraktur *cominutif costae* menggunakan proyeksi *Antero-Posterior* (AP) sebagai proyeksi alternatif pada pasien yang tidak kooperatif selama pemeriksaan. Pasien di posisikan *erect* (setengah duduk) karena mengalami sesak napas. Hal ini di lakukan untuk menghindari pengulangan mengambil gambar, sehingga pemeriksaan dapat berlangsung lebih cepat dan pasien tidak menerima dosis radiasi tambahan. Kedua lengan pasien di letakkan di samping tubuh agar tidak menutupi objek yang di periksa. Batas atas ir di tempatkan sekitar 4-5 cm atau sekitar tiga jari di atas bahu dengan tujuan agar bagian apex paru tidak terpotong. Pada pemeriksaan ini, pengaturan kolimasi belum sesuai dengan luas lapangan objek yang di periksa, yang terlihat dari adanya gambaran udara lambung pada hasil radiograf.

Kondisi pemotretan yang di gunakan dalam pemeriksaan ini adalah 75 kV, 200 mA, dan 16 mAs. Nilai mAs yang di perlukan dapat lebih rendah sehingga waktu eksposi menjadi lebih singkat dan dapat mengurangi *unsharpness movement*. *Unsharpness movement* merupakan kekaburan citra yang di sebabkan oleh pergerakan pasien selama pemeriksaan. Oleh karena itu, penggunaan waktu eksposi yang singkat dapat membantu meminimalkan ke kaburan akibat pergerakan pasien. Pada pelaksanaan pemeriksaan radiografi ini, tidak di lakukan pengukuran terhadap dosis radiasi yang di terima oleh pasien.

Berdasarkan hasil penelitian yang telah dilakukan, dapat disimpulkan bahwa penggunaan proyeksi *Antero-Posterior* (AP) pada pemeriksaan radiografi *thorax* dengan dugaan fraktur *costae* di Instalasi Radiologi Rumah Sakit Adam Malik Medan menghasilkan citra radiografi yang baik sebagaimana ditunjukkan pada Gambar 4.2, mampu memperlihatkan lokasi fraktur pada *costae* 5, 6, 7, dan 8 posterior kiri; penggunaan teknik kV yang sesuai turut membantu mengurangi dosis radiasi yang diterima pasien karena menggunakan mAs yang kecil, sehingga kualitas citra radiografi yang dihasilkan menunjukkan tingkat ketajaman dan kontras yang baik.
